ISTITUTO DI ISTRUZIONE SUPERIORE di LONIGO

PROGETTO ESECUTIVO

RELAZIONE TECNICO ILLUSTRATIVA

**FORNITURA DI NUOVI INFISSI ESTERNI PER
L'EFFICIENTAMENTO ENERGETICO DELL'ISTITUTO DI ISTRUZIONE
SUPERIORE DI LONIGO**

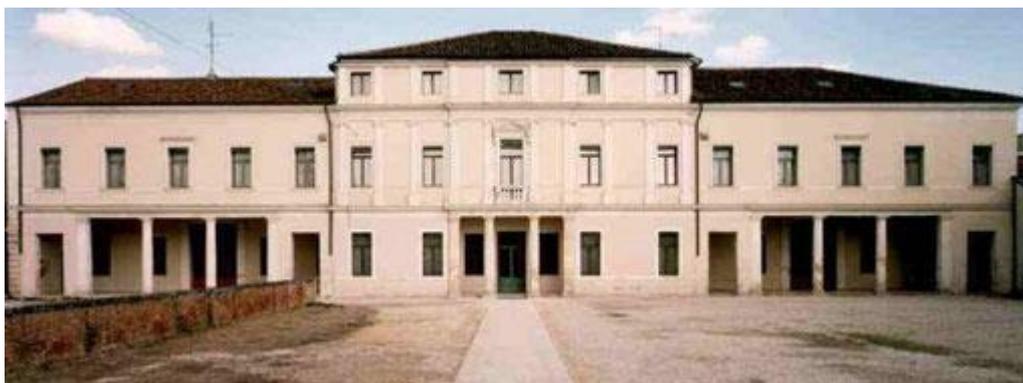
Facciata principale

Posti lungo tutta la facciata principale esterna della villa troviamo gli infissi in legno, più volte soggetti a manutenzione nel corso degli anni, a due specchiature con sopra luce fisso (vedi foto 10 e 11) e le tre porte di ingresso (nei due corpi laterali e nel corpo centrale). Sul retro gli infissi presentano varie tipologie (vedi foto 12, 13, 14, 15) anche a causa delle tre costruzioni aggiunte negli anni al corpo originario.

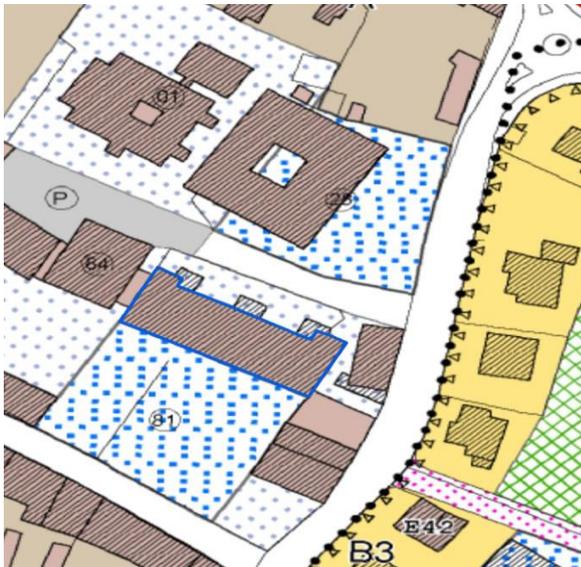
Destinazione urbanistica

Perimetro del centro urbano art. 3 L.R. 50/2012	art. 31.11

ZTO Fa - istruzione pubblica/privata	art. 40.1
	1 asilo nido 2 scuola materna 3 scuola elementare 4 scuola dell'obbligo	5 scuola superiore 7 istituto di genetica agraria "N. Strampelli" 8 convitto/scuola agraria

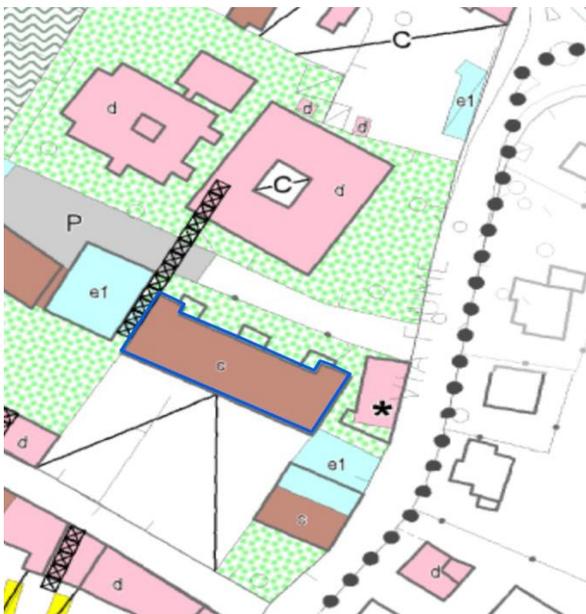
Tipi di intervento ammessi

Perimetro del centro storico	Art. 24

Risparmio e risanamento conservativo Interventi di tipo c	Art. 24.5 Art. 24.6
